The Institution of Civil Engineers (Reino Unido)

Estructuras resistentes a desastres

Intermediate Technology Development Group, ITDG Perú

Traducción del original en inglés: "Structures to Withstand Disasters"

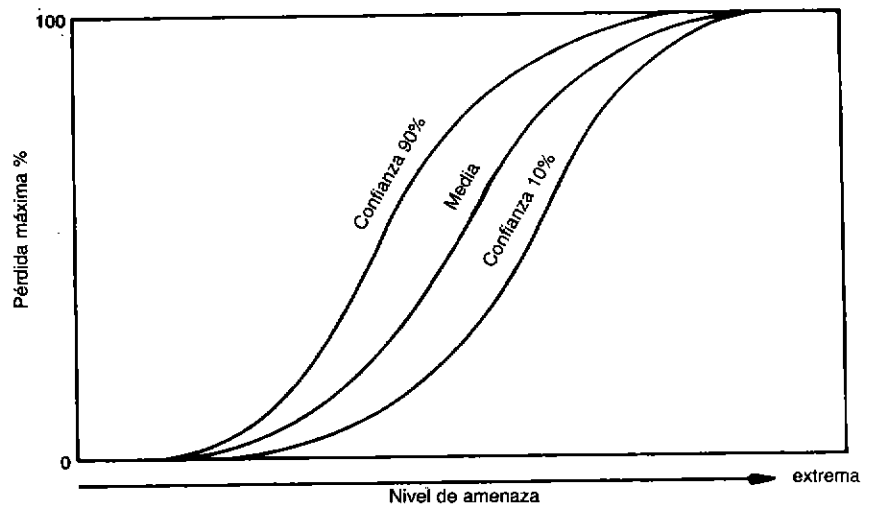
Figura 2.1: Función de vulnerabilidad.

La **vulnerabilidad** es el nivel de daño o pérdida de un elemento en riesgo asociado con un nivel particular de amenaza. La vulnerabilidad puede expresarse como la razón entre la pérdida esperada y la pérdida máxima posible. El elemento en riesgo puede ser, por ejemplo, un edificio, un conglomerado de edificios, un área o un servicio público. En general, esto sólo puede ser definido en términos probabilísticos. La figura 2.1 muestra un ejemplo de una curva de vulnerabilidad para los daños ocasionados por un sismo. La curva presenta los daños expresados como un porcentaje del valor de la propiedad en función de la intensidad del sismo. La naturaleza probabilística de la vulnerabilidad es indicada por las curvas plateadas para los diferentes niveles de confianza.

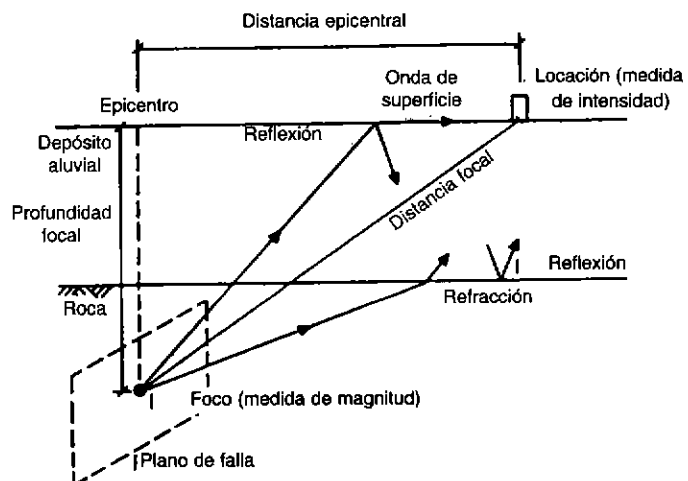
Figura 2.2: La transmisión de un sismo. Fuente: Key (1988).

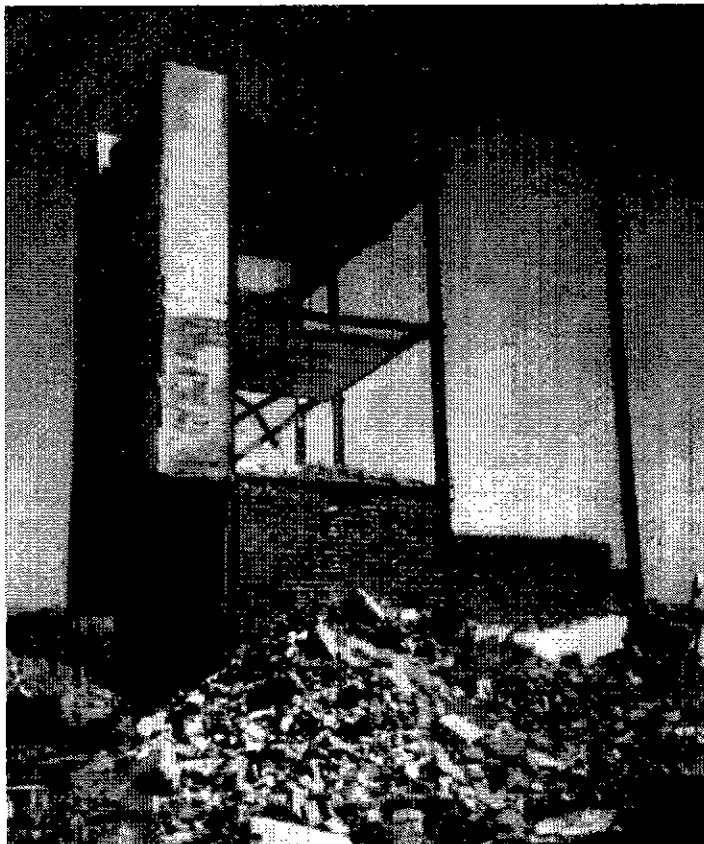
Figura 2.10:
 Casa de tres a cuatro pisos
 con marco de acero, Manjil.
 Terremoto de Manjil, Irán,
 20 de junio de 1990.
 Foto: EEFIT.

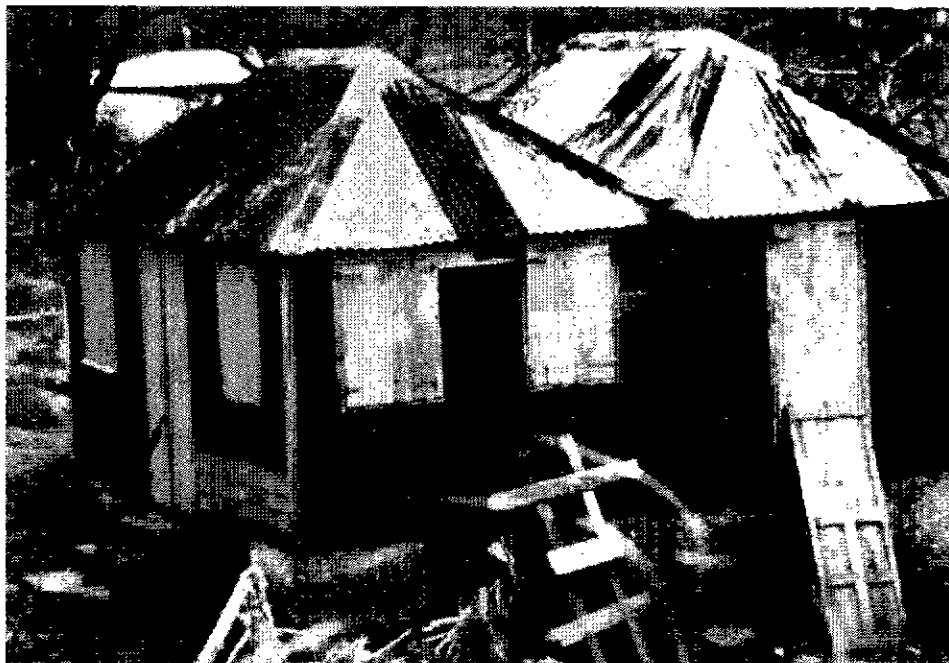
Figura 2.16:
Una casa "chattel" en
Montserrat que no fue
afectada por el huracán
Hugo (1989). La forma
del techo minimizó
la fuerza del viento
sobre su frágil estructura.
Foto: T. Gibbs, Barbados.

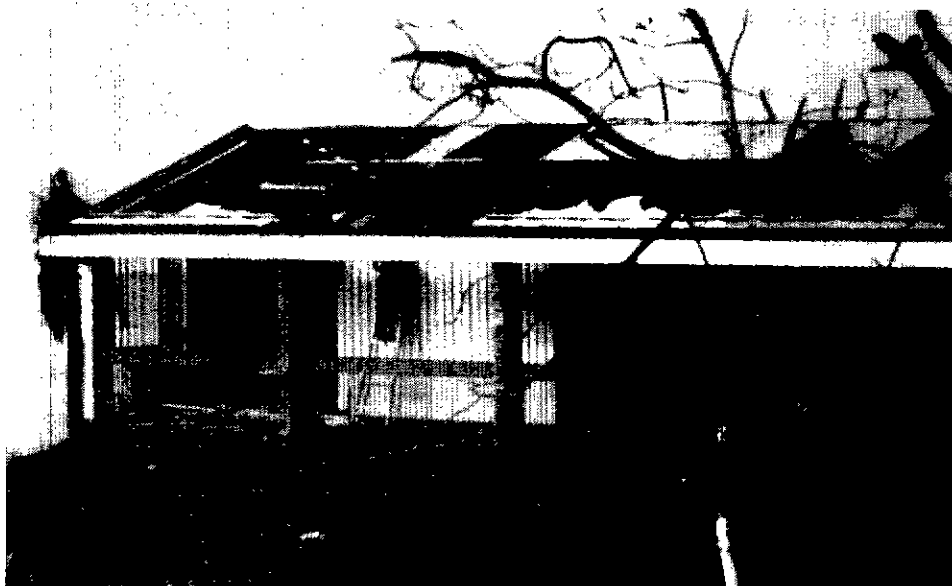
Figura 2.17:
 Vivienda con diseño
 arquitectónico moderno
 dañada fuertemente
 por el huracán David
 (Dominica, 1979). La poca
 pendiente y la forma
 del tejado deben haber
 contribuido a la pérdida
 de las láminas del techo.
 Foto: T. Gibbs, Barbados.

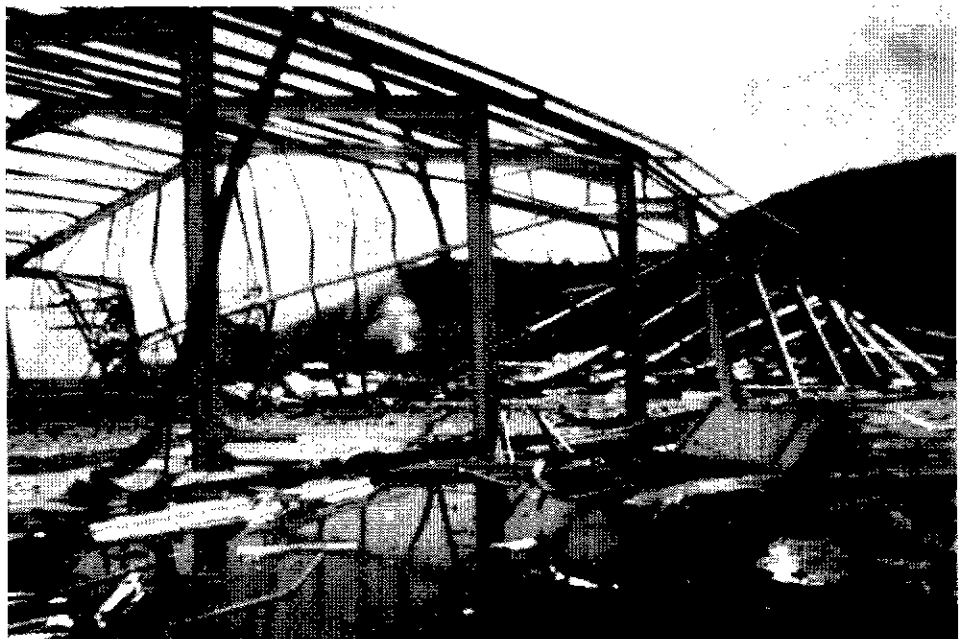
Figura 2.21:
Colapso total de un cobertizo de plátanos en Dominica después del huracán David en el punto de agua Roseau (1979). Foto T. Gibbs.

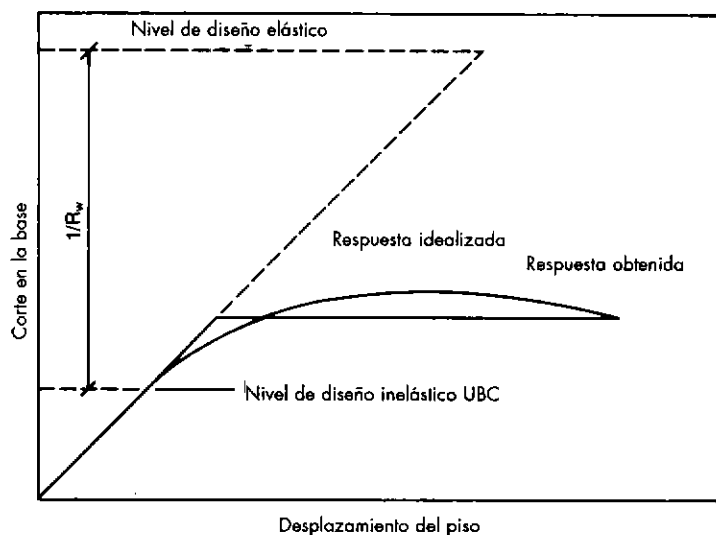
Figura 4.3:
Niveles en el diseño sísmico.

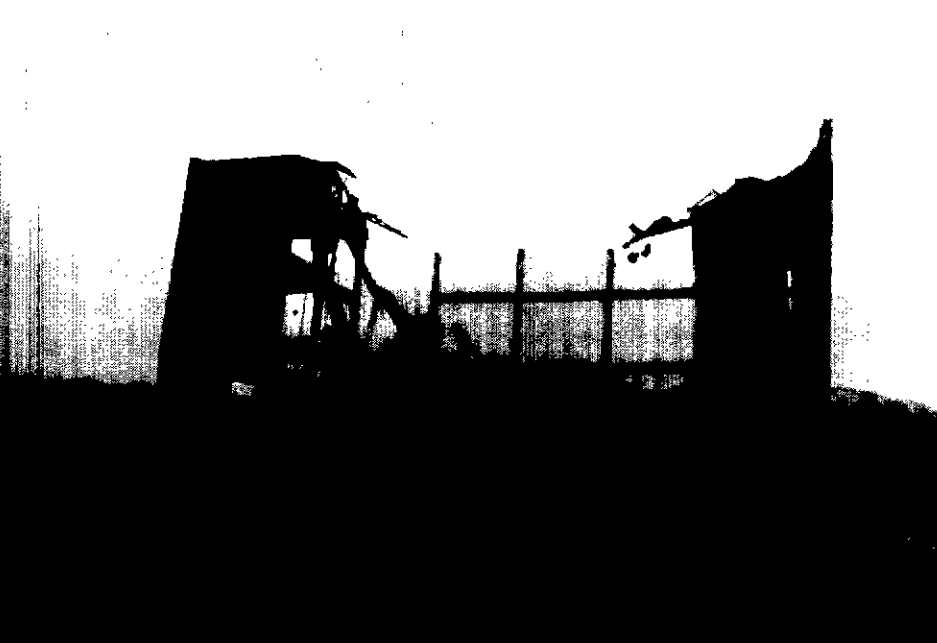
Figura 10.9:
Muros de corte unidos de una manera imperfecta pueden hacer la estructura vulnerable a los efectos de las fuerzas horizontales.

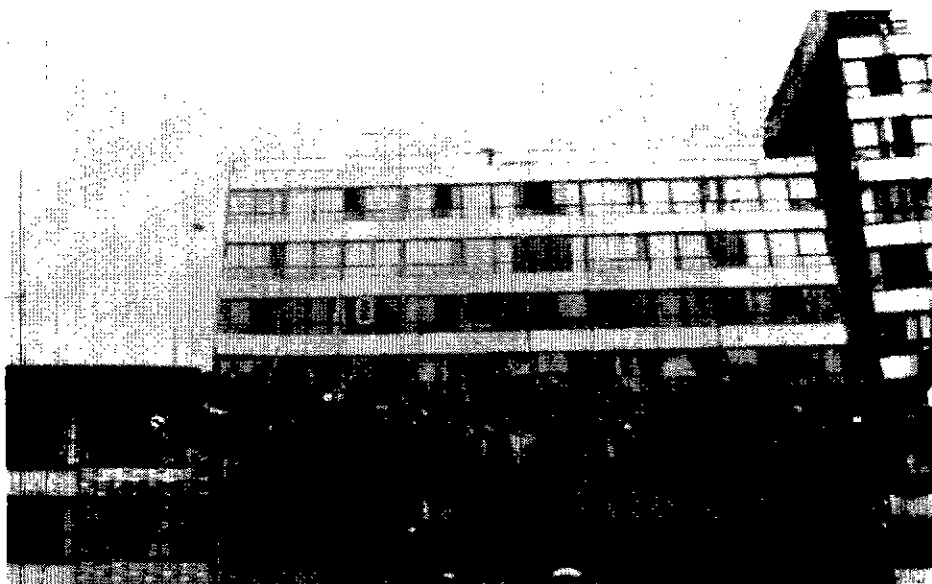
Figura 10.11:
 Dos partes de un edificio con propiedades dinámicas diferentes vibran fuera de fase y se dañan una a la otra por el impacto simple.

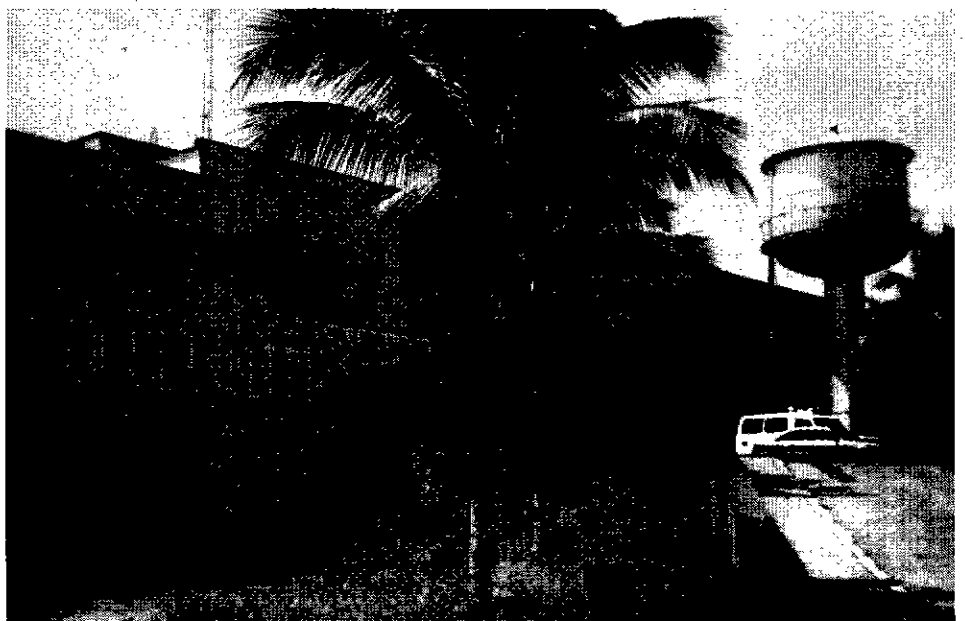
Figura 12.3:
Entrada principal al hospital y tanque de agua.

- **Hospital Regional de Buenaventura.** El hospital (figuras 12.2 y 12.3) es el único servicio de salud importante disponible en la región. Ésta incluye villas pequeñas como El Charco, Guapi, Tambiqui, Juanchaco, Docampado, Siviru y Pizarro. Está localizado en la parte central de la isla Cascajal, sobre una pequeña colina. Su construcción empezó en 1980; sin embargo, debido a varios atrasos en el abastecimiento de recursos, sólo pudo terminarse diez años después. Durante ese tiempo se usó parcialmente.

El hospital está conformado por seis edificaciones independientes (figuras 12.2 y 12.3). Se han hecho modificaciones al techo, el área pediátrica y en el cuarto de máquinas después del colapso del techo (no debido a un terremoto). Además, algunas paredes han sido reconstruidas debido a un agrietamiento grave. El sistema externo de abastecimiento de electricidad es particularmente vulnerable, ya que sólo existe una línea de poder de electricidad que conecta el continente y la isla (figura 12.6). La mayor parte de la planta eléctrica está acomodada en un cuarto. Además, la mayoría del equipo no está apropiadamente asegurado, como las baterías para la planta eléctrica de emergencia (figura 12.7). No existe un sistema apropiado de protección contra incendios. Ni las alarmas de incendio ni los equipos de seguridad son adecuados (figura 12.8).

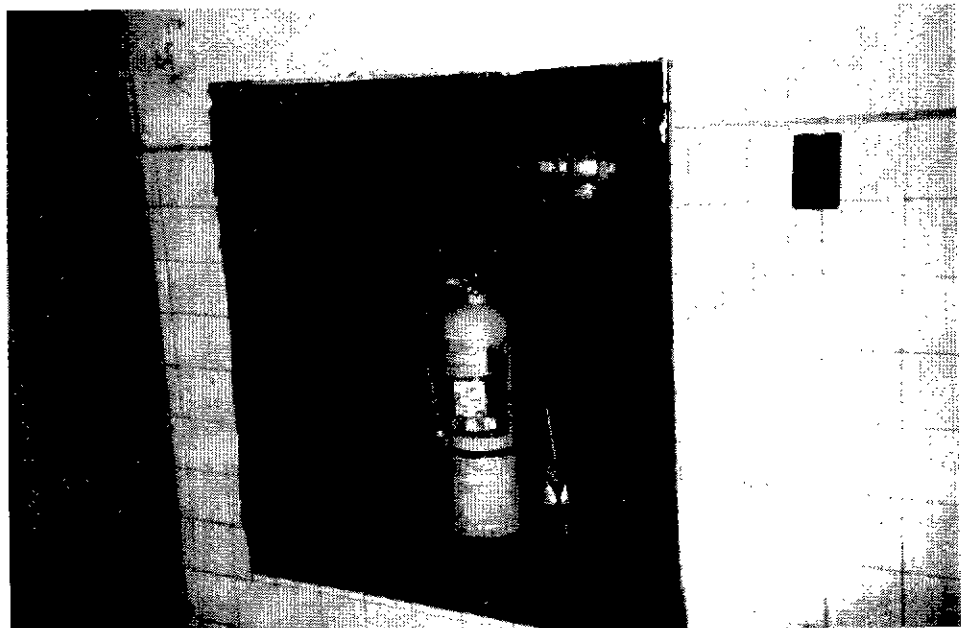
Figura 12.8:
*Condición del sistema
de protección contra
incendios.*

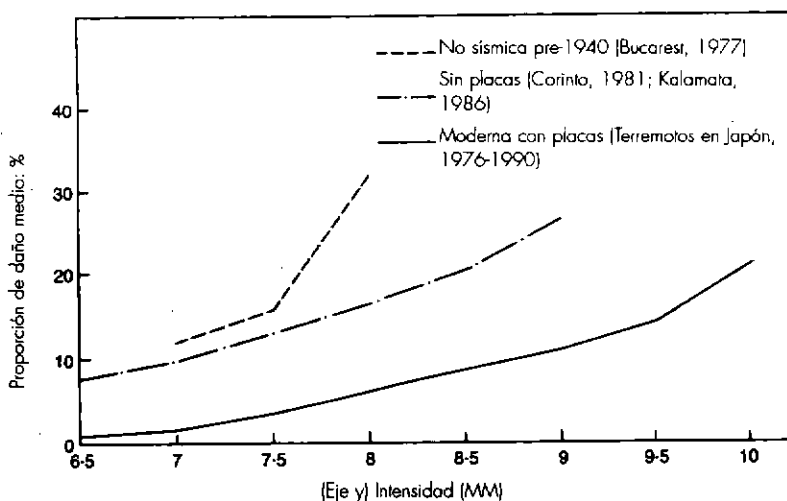
Figura 13.5: Desempeño comparativo de las edificaciones de concreto en Rumania, Grecia y Japón.
